# 吉安圳生態文獻資料搜集與 課題盤點報告

# 蒐集與掌握吉安圳生態概況及關鍵課題

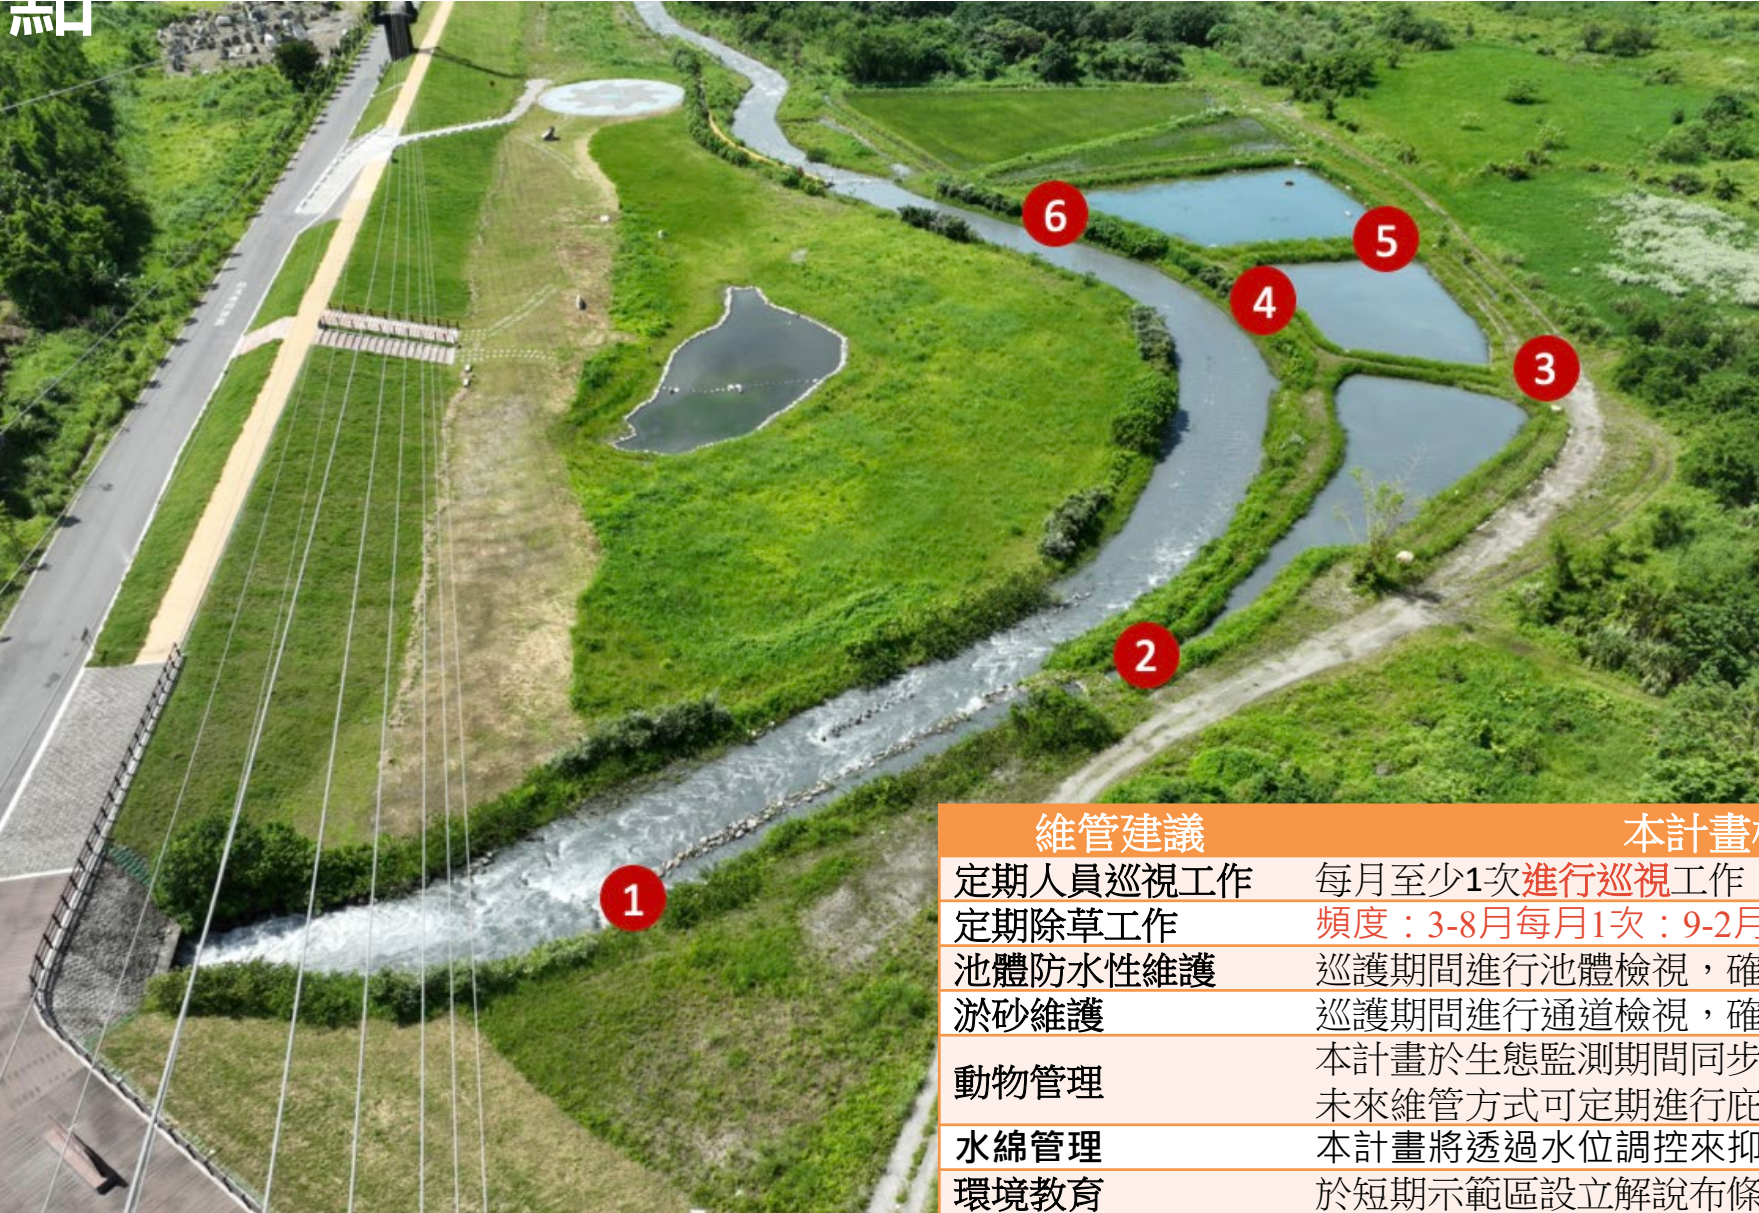
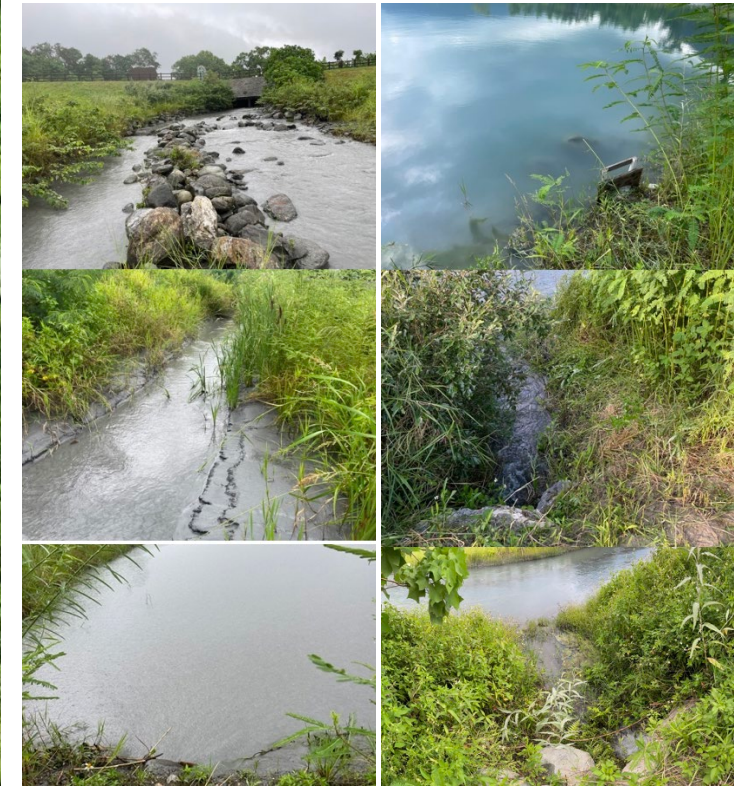
# 肆、場域維護管理建議及庇護所改善方向 - 水路暢通是重點

| 維管建議 | 本計畫檢視重點及方式 | 操作 |
| 定期人員巡視工作 | 每月至少1次進行巡視工作，確認水路及其他異常情況 | 是 |
| 定期除草工作 | 頻度：3-8月每月1次；9-2月每2個月1次 | 是 |
| 池體防水性維護 | 巡護期間進行池體檢視，確認其天然防水層淤積狀況 | 否 |
| 淤砂維護 | 巡護期間進行通道檢視，確認通道暢通 | 是 |
| 動物管理 | 本計畫於生態監測期間同步確認池中生物相<br>未來維管方式可定期進行庇護所生物調查 | 是 |
| 水綿管理 | 本計畫將透過水位調控來抑制水綿的生長。 | 是 |
| 環境教育 | 於短期示範區設立解說布條、告示牌或電子QR code解說 | 否 |

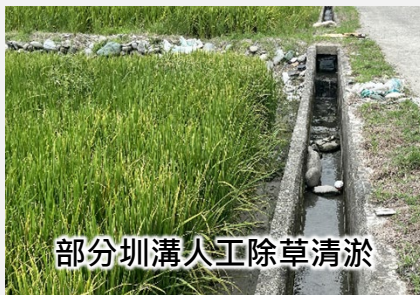
- 清淤範圍：如遇環境敏感區（如：菊池氏細鯽、蜻蜓多樣性高等區域），優先辦理生態會勘。  
原則如下：保留濱溪植被、保留巨石。
- 除草範圍：如遇環境敏感區（如：棲地多樣性高、鄰近山邊等區域），以人工除草為主，並保留10公分。

部分圳溝人工除草清淤

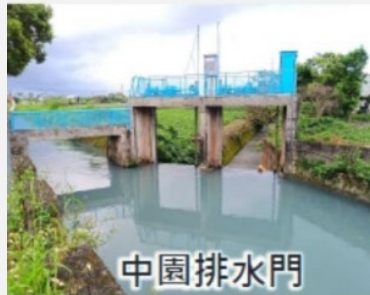
中園排水門

- 水閘門管理：維管人員於個水閘門處，於鳥類繁殖季，定期觀察水閘門是否有雛鳥受困情況，並拍照回傳，通知生態團隊。  
排水門維持開啟10cm，以維持生態基流量。

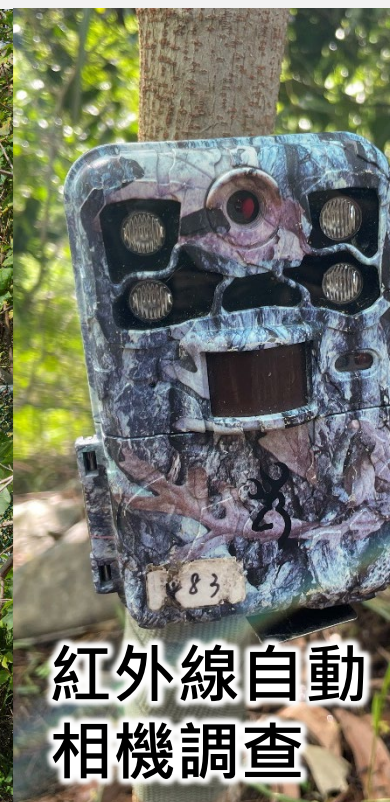
紅外線自動相機調查

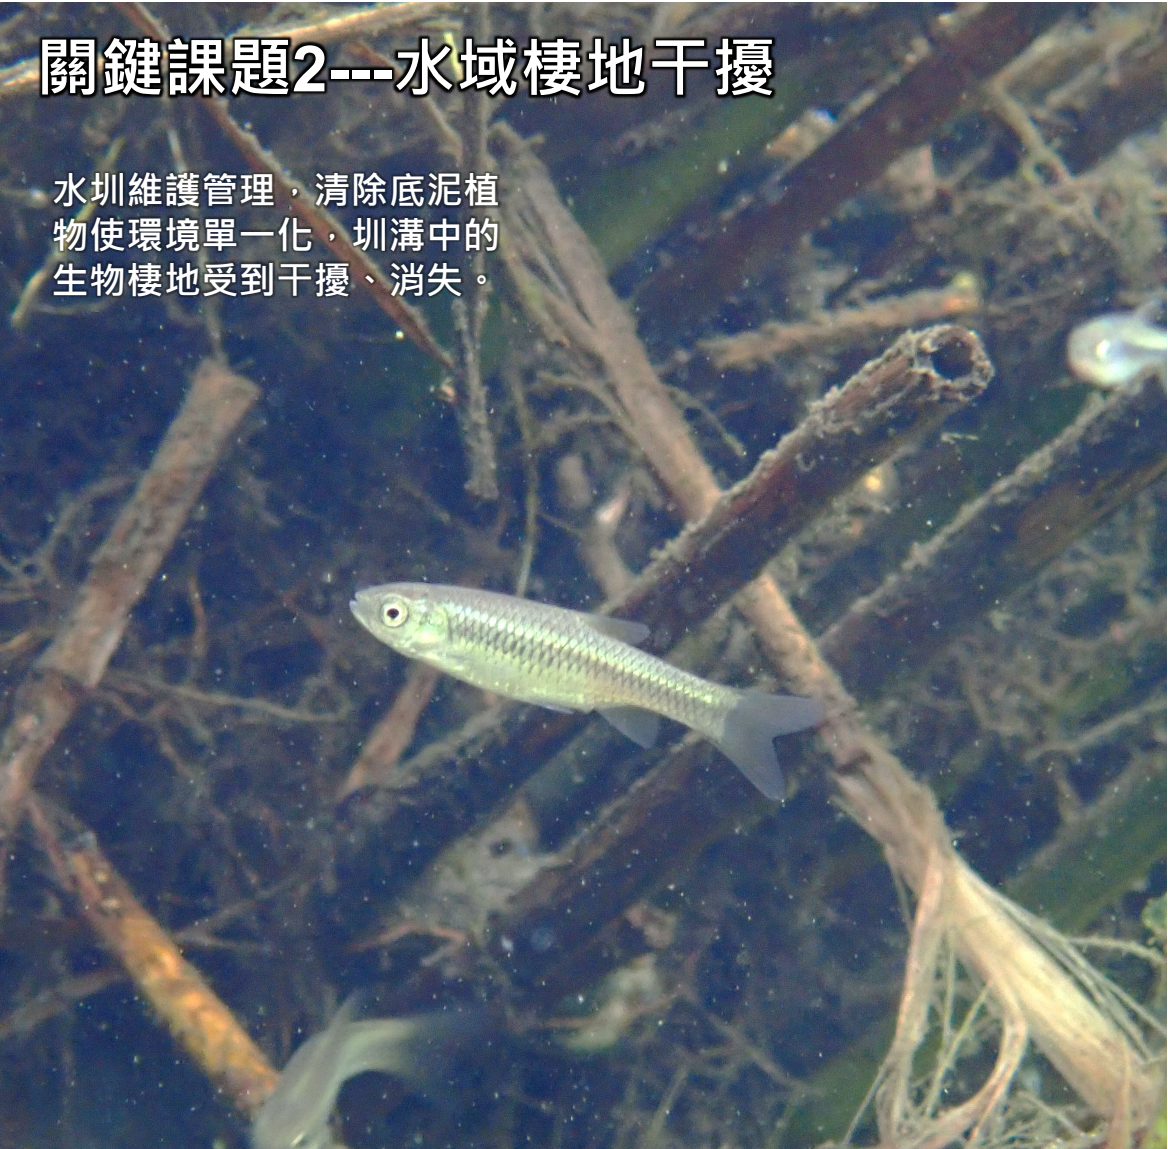
## 關鍵課題2---水域棲地干擾

水圳維護管理，清除底泥植  
物使環境單一化，圳溝中的  
生物棲地受到干擾、消失。

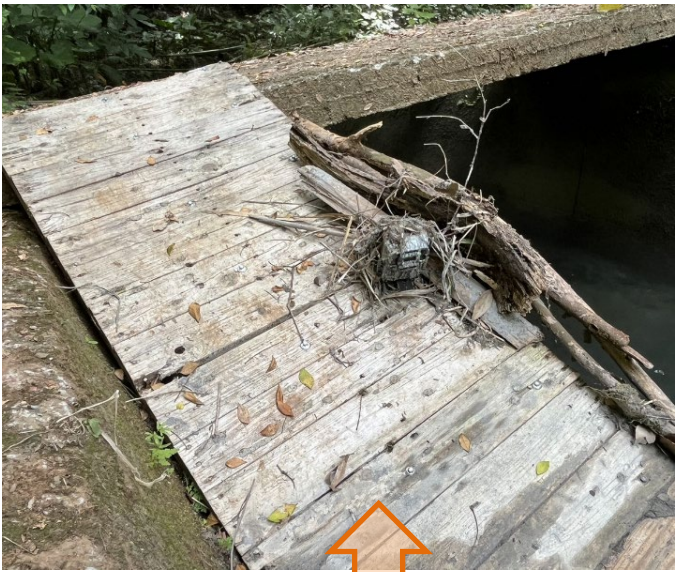
## 後續監測

架設自動照相機  
為有效紀錄各種哺乳類  
種類，監測時間應大於  
1000個小時

吉安圳1幹5支設置現況  
及後續監測規劃
